Estudio de la calidad del agua para el caño Aguas Prietas a nivel del casco urbano - rural en el municipio de Ciénaga de Oro, Córdoba, Colombia

Quality water study for the Aguas Prietas stream in rural - urban level in Cienaga de Oro, Cordoba, Colombia

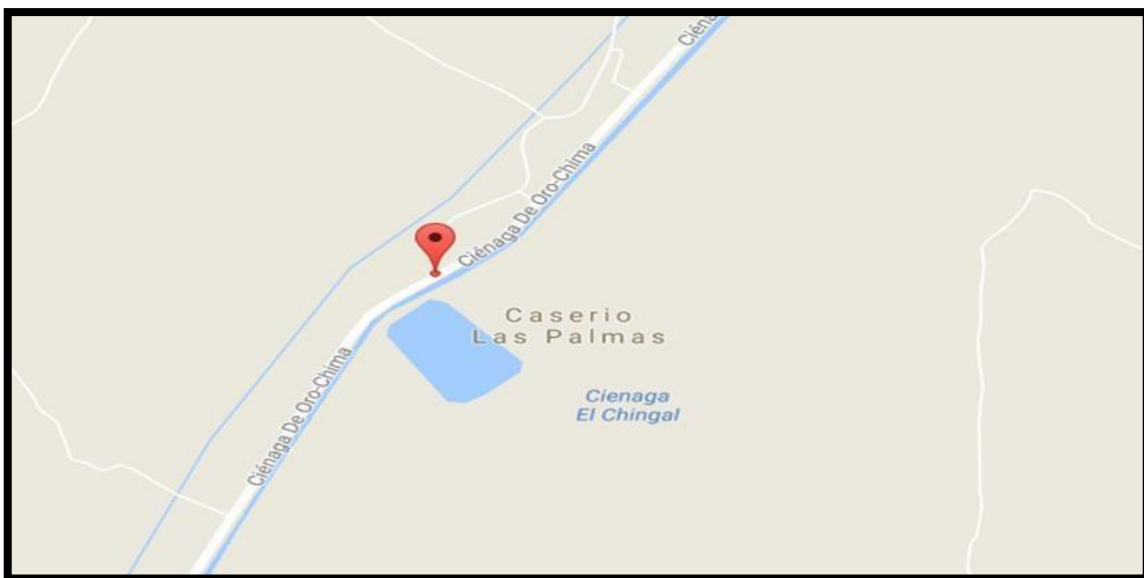
- ✓ Punto de muestreo 1 (antes del tramo en estudio): 8°51'58.4" N – 75°38'08.0"
- ✓ Punto de muestreo 2 (después del tramo en estudio): 8°54'48.1" N – 75°37'04.3W

Figura 4. Punto de muestreo 2. Fuente: Google Earth

El laboratorio encargado de la realización de los estudios fue Nalco de Colombia Ltda, perteneciente a la empresa Cerro Matoso S.A. Los puntos de muestreo están localizados 500 m antes (Barrio 13 de mayo) y 500 m después del tramo en estudio (Vereda Las Palmas). Las muestras en época de sequía fueron tomadas el 25 de abril de 2017 y las muestras en época de lluvia el 10 de Julio de 2017. A continuación, se presentan las coordenadas de los puntos de muestreo (**figura 3** y **figura 4**).

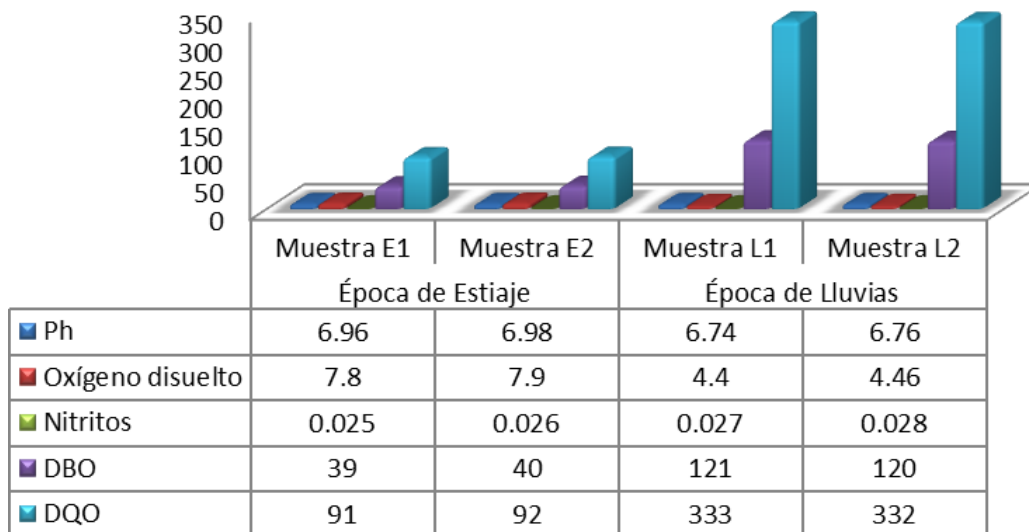
La diferencia del parámetro pH de la muestra de agua tomada en la época de estiaje es 0.02, es decir, una diferencia mínima. Lo mismo ocurre con el resto de los parámetros, tanto en época de estiaje como de lluvia, sin embargo, podemos observar que el parámetro que más presenta variación es el oxígeno disuelto con una diferencia de 0.06 (**figura 5**).

Figura 5. Medida de los parámetros en las diferentes épocas. Fuente: elaboración propia

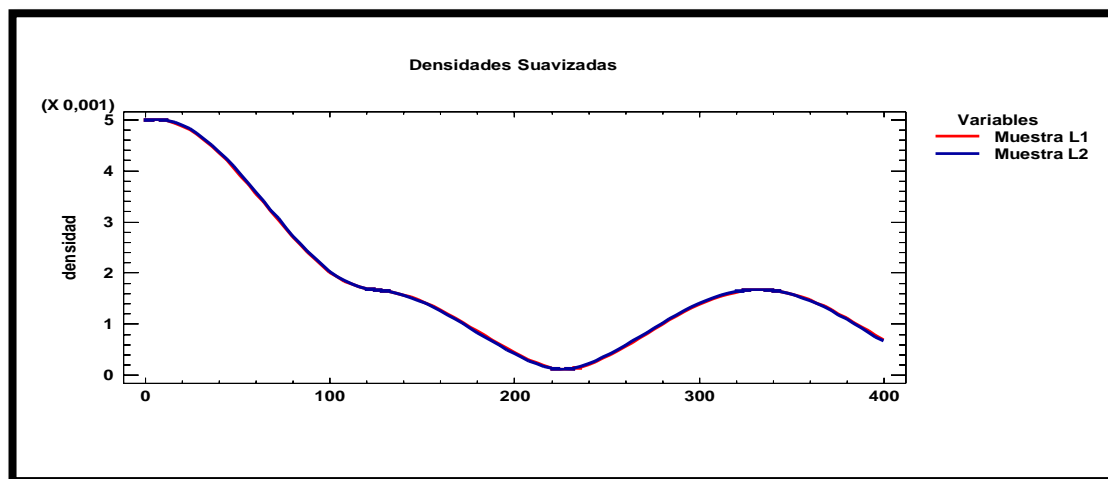
No obstante, como los valores-p de las distribuciones son mayores que el nivel de significancia $\alpha = 0.05$, entonces, no existe evidencia estadística de rechazar la idea de que las medias de las muestras sean similares con una confianza del 95%, lo que indica

que existe una equivalencia estadísticamente significativa entre cada par de muestras analizadas (**figura 6**).

Figura 6. Densidades. Fuente: elaboración propia

Analíticamente, no existen diferencias entre las muestras estudiadas, pero, de forma gráfica, se observan pequeñas variaciones entre las muestras, lo cual también se notó en las tablas anteriores. Se observa también que las muestras de agua de la época de estiaje presentan una mayor diferencia en sus parámetros que las de la época de lluvias. La gráfica de densidades suavizadas ilustra, de manera precisa, este hecho. A continuación, se presenta el análisis estadístico para verificar las diferencias entre épocas (**tabla 5**).

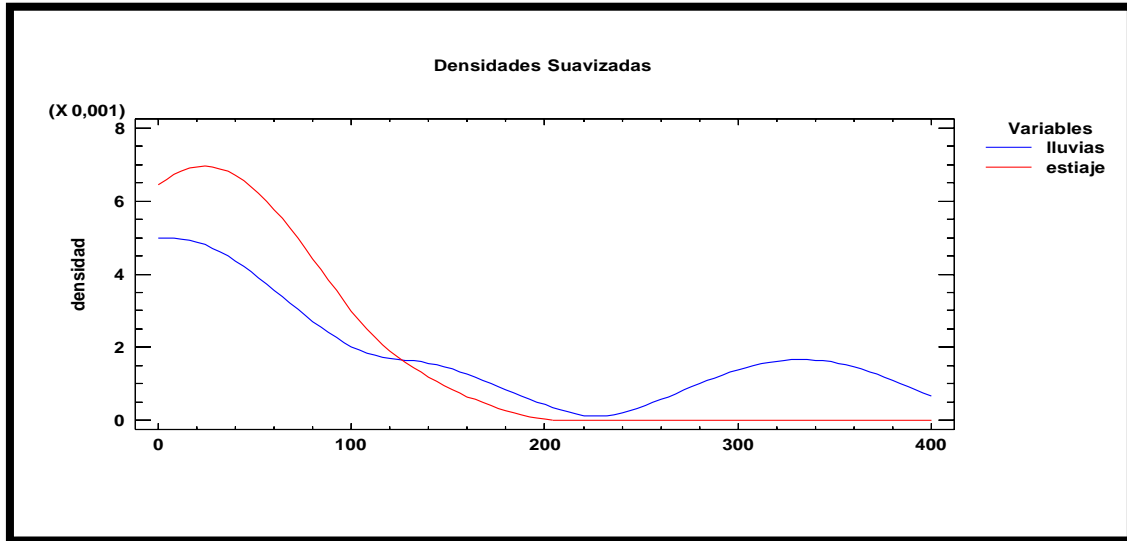
Esta opción ejecuta una prueba de Kolmogorov-Smirnov para comparar las distribuciones de las dos muestras. Esta prueba se realizó calculando la distancia máxima entre las distribuciones acumuladas de las dos muestras. En este caso, la distancia máxima es 0.4. De particular interés es el valor-P aproximado para la prueba. Debido a que el valor-P es mayor o igual que 0.05, no hay diferencia estadísticamente significativa entre las dos distribuciones con un 95.0% (**figura 7** y **figura 8**).

Figura 7. Densidad suavizada. Fuente: elaboración propia

La diferencia entre épocas es notoria, gráficamente las muestras presentan una diferencia lo suficientemente grande para generar posibles causas de la variación de cada parámetro. En época de lluvia existen la mayor variabilidad, razón por la cual se procedió a realizar un estudio más detallado, estudiando cada parámetro individualmente y las posibles causas de algunas variaciones presentadas, generando así conclusiones basadas en diferentes puntos de vistas analíticos.

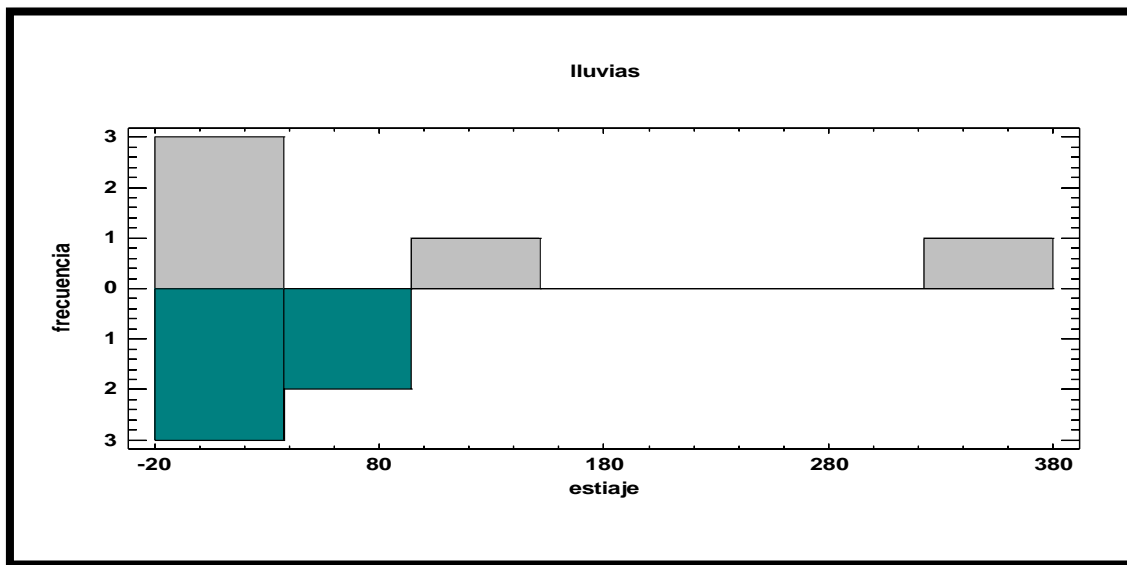
Figura 8. Densidades suavizadas lluvias. Fuente: elaboración propia
